О РЕКОНСТРУКЦИИ ПЕРЕХОДА МАГИСТРАЛЬНОГО ГАЗОПРОВОДА ЧЕРЕЗ ЛОСОСЁВУЮ НЕРЕСТОВУЮ РЕКУ АВАЧУ

Выполнена оценка экологических последствий строительства (2010 г.) и реконструкции (2012 г.) перехода магистрального газопровода «УКПГ-2 Нижне-Квакчикского ГКМ – АГРС г. Петропавловска-Камчатского» через лососёвую р. Авачу в Елизовском районе. Описаны природные процессы и техногенные нагрузки, оказывающие влияние на экологическую и промышленную безопасность этого перехода. Многочисленные нарушения природоохранного законодательства привели к сверхпроектному воздействию на среду обитания лососей, в т. ч. на донные биоценозы, пути нерестовых и нагульных миграций лососей. Опыт мониторинга может быть использован при реализации Плана капремонта МГ на более 30 лососёвых реках Камчатки.

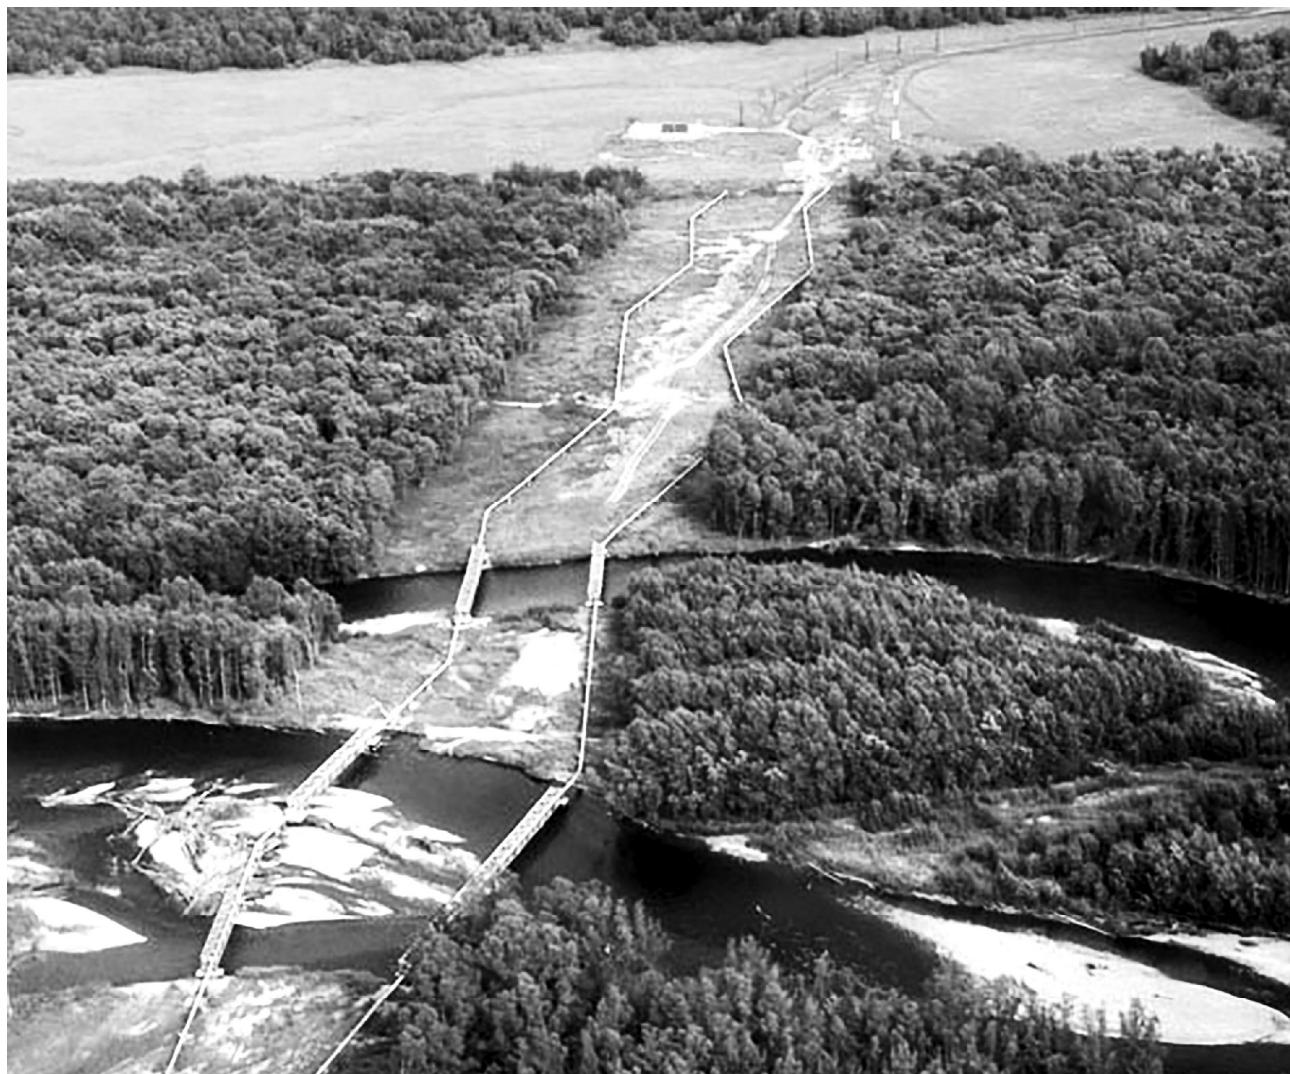
Рис. 1. ВПМГ через долину р. Авачи. На переднем плане – центральные протоки с балочными переходами ВПМГ (фото О. А. Чернягиной, июль 2010 г.)

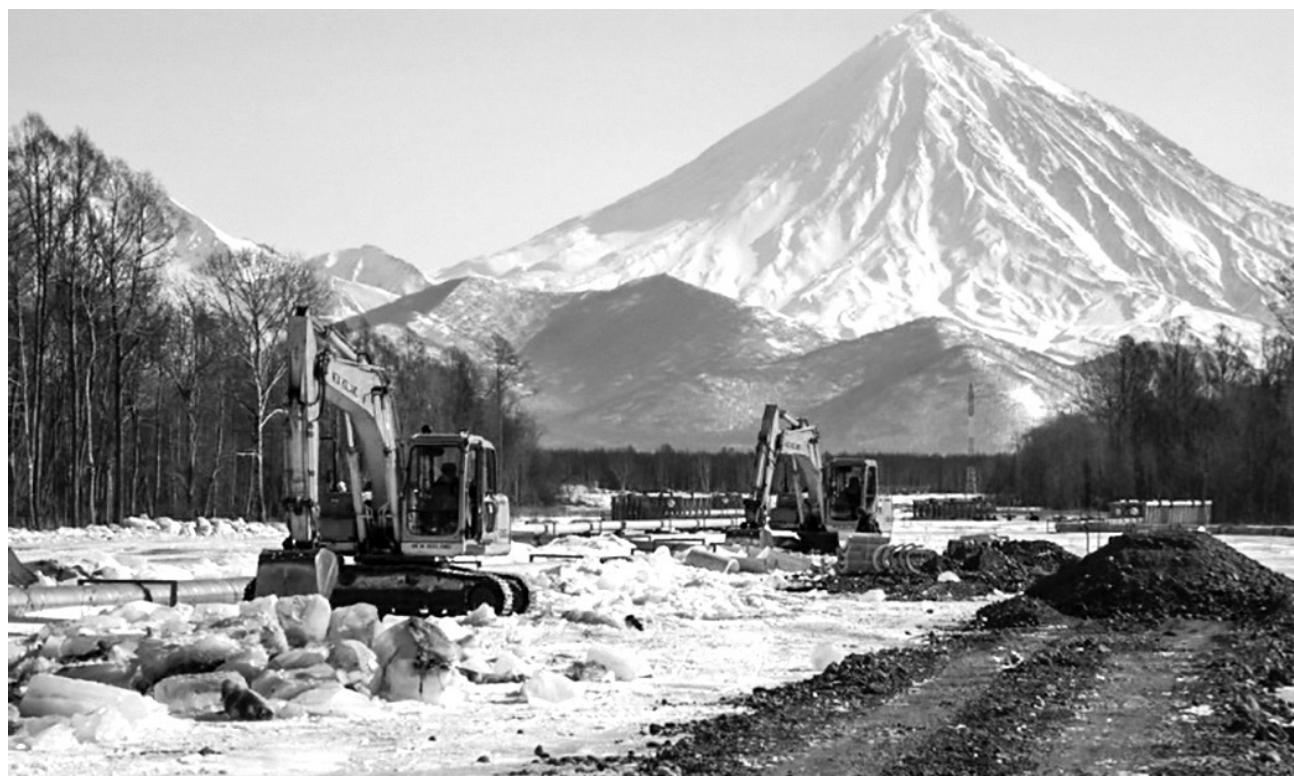
Рис. 2. Начало реконструкции воздушного (балочного) перехода МГ через р. Авачу по состоянию на 11.03.2012 г. В западной части долины с декабря 2011 по март 2012 г. шёл процесс интенсивного образования наледей, сопровождавшийся вмерзанием в лёд трубопровода

В период с декабря 2011 по март 2012 г. перед началом реконструкции из-за интенсивного наледеобразования в западной части долины р. Авачи произошло частичное вмерзание в лёд основной и резервной ниток ВПМГ (рис. 2). Работы по реконструкции ВПМГ через р. Авачу были начаты в начале марта 2012 г. без согласования с СВТУ, без общественных обсуждений и без представ-

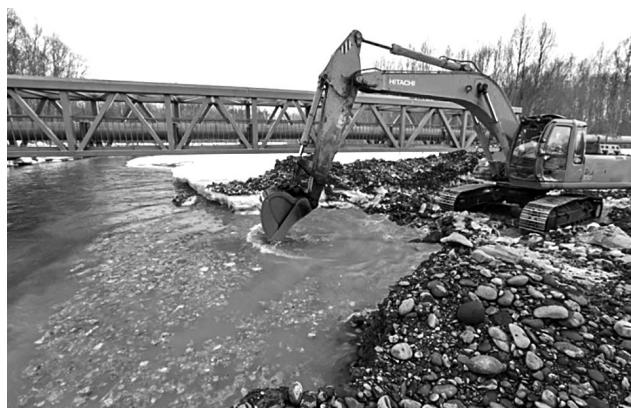
Рис. 3. Разработка траншеи из-под воды экскаватором, оснащённым скальным ковшом, в русле второстепенной пойменной протоки р. Авачи (в восточной части долины) рядом с действующей (пока ещё не демонтированной) основной ниткой ВПМГ (фото 12.04.2012 г.)

траншей строители столкнулись с непредвиденными трудностями из-за наличия сезонной мерзлоты в грунтах на берегах и под руслом 2 наиболее крупных проток (рис. 3, 4). Так, например, разработка траншеи из-под воды в русле и на правом берегу основной левобережной пойменной протоки р. Авачи в зоне развития сезонной мерзлоты осуществлялась и в ночное время. При этом работа даже большого количества техники (4 экскаватора) не давала проектную производительность, в результате увеличивались продолжительность и интенсивность воздействия на речную экосистему. Причём мощность мерзлоты была настолько значительной, что строители были вынуждены приостановить работы экскаваторов, не оснащённых скальными ковшами, и переоборудовать часть экскаваторов гидромолотами для предварительного рыхления грунта. Поскольку работа гидромолотов в русле реки и её водоохранной зоне не была предусмотрена проектом, то в результате ударно-механического воздействия также наносился дополнительный вред водным биоресурсам, не предусмотренный ОВОС.

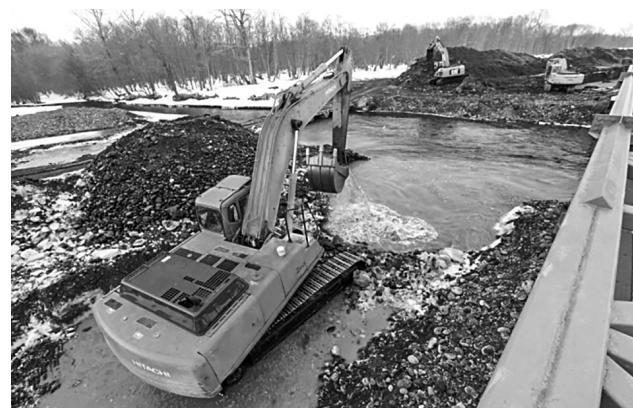
Рис. 4. Разработка траншеи основной нитки МГ из-под воды экскаватором, оборудованным скальным ковшом, в русле основной левобережной пойменной протоки р. Авачи (восточная часть долины; справа на снимке – балка (ферма) действующего (пока ещё не демонтированного) перехода основной нитки ВПМГ (фото 12.04.2012 г.)

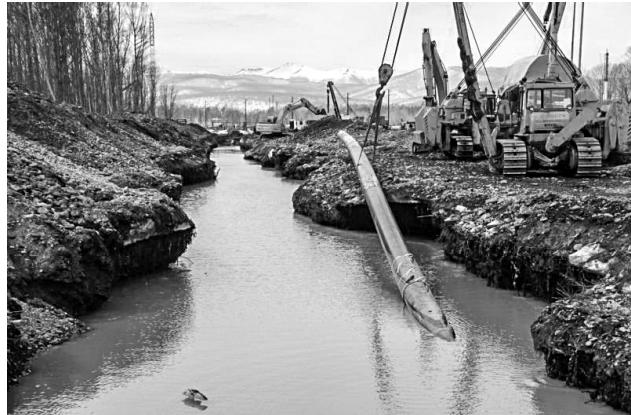
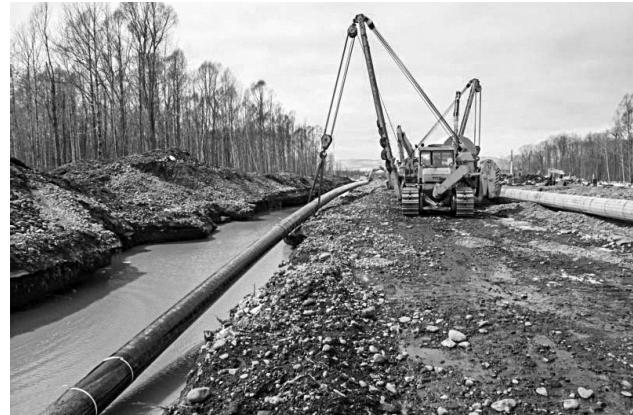
Рис. 5. Пойменная (между протоками) часть траншеи в западной части долины р. Авачи с подвешенным трубопроводом основной нитки ППМГ (фото 27.04.2012 г.)

Рис. 6. Пойменная (между протоками) часть траншеи в западной части долины р. Авачи с подвешенным трубопроводом основной нитки ППМГ (фото 27.04.2012 г.)

ОАО «Камчатгеология») в части наличия сезонной мерзлоты. Одновременно с укладкой труб (рис. 5, 6) проводился демонтаж ферм (рис. 7, 8). При этом были возведены не предусмотренные проектом: 2 временных моста (рис. 9, 10) через главную пойменную протоку (в центральной части долины) и через второстепенную пойменную протоку (в восточной части долины р. Авачи) и 1 поперечная (между главными руслами) траншея – для предполагавшегося изменения русла. Демонтаж эстакадных опор ВПМГ на свайных и столбчатых фундаментах сопровождался выемкой грунта (11–14). Ледовые переправы через протоки весной были разрушены и переезды техники

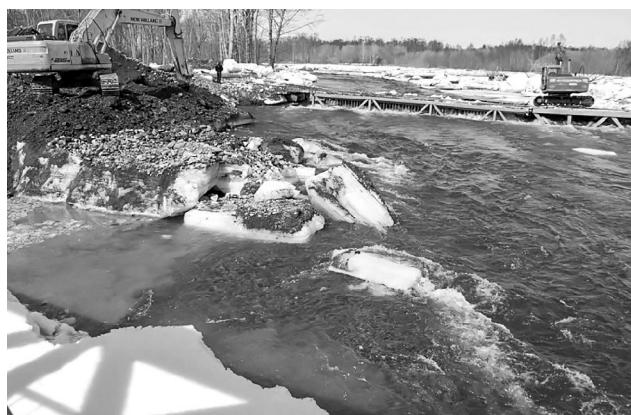
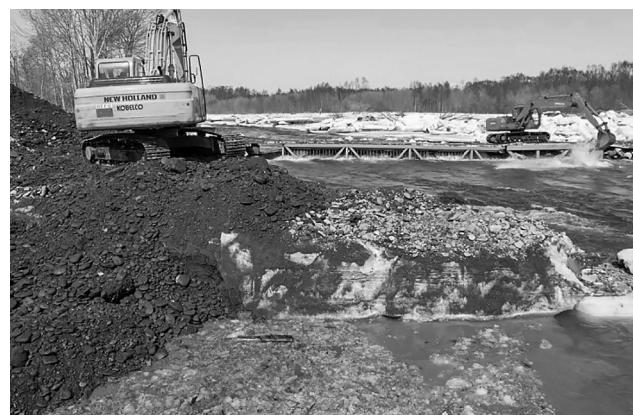
Рис. 7. Засыпка траншеи основной нитки ППМГ на правом берегу главной протоки (центральная часть долины) (фото 18.04.2012 г.)

Рис. 8. Засыпка траншеи основной нитки ППМГ (передний план слева) и перемещение льда через временный мост (задний план справа) (фото 18.04.2012 г.)

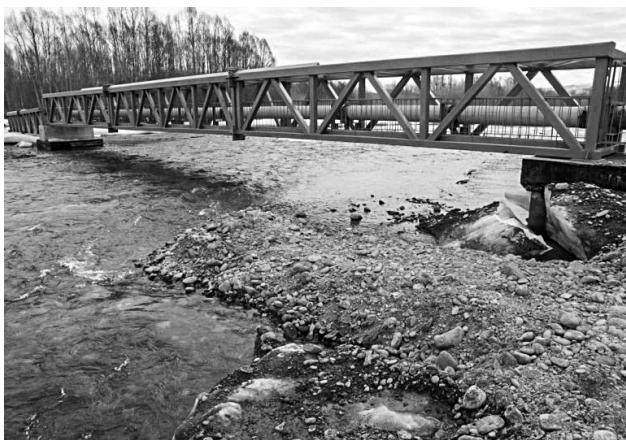
Рис. 9. Наполовину демонтированная ферма (балка) ВПМГ и валик обратной засыпки траншеи основной нитки ППМГ через главную пойменную протоку р. Авачи в центральной части долины
(фото 27.04.2012 г.)

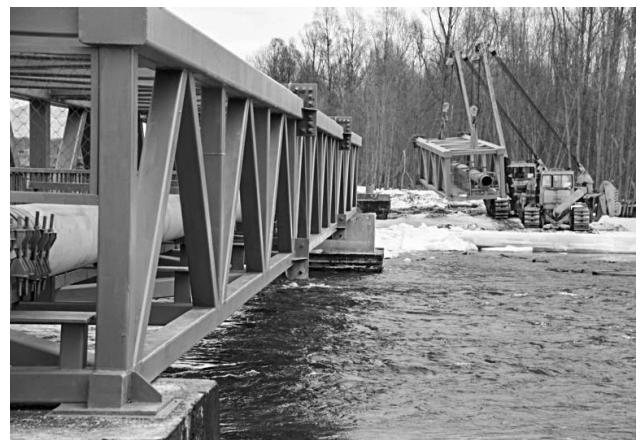
Рис. 10. Демонтаж конструкций фермы (балки) ВПМГ через главную и второстепенную протоки р. Авачи в центральной части долины
(фото 27.04.2012 г.)

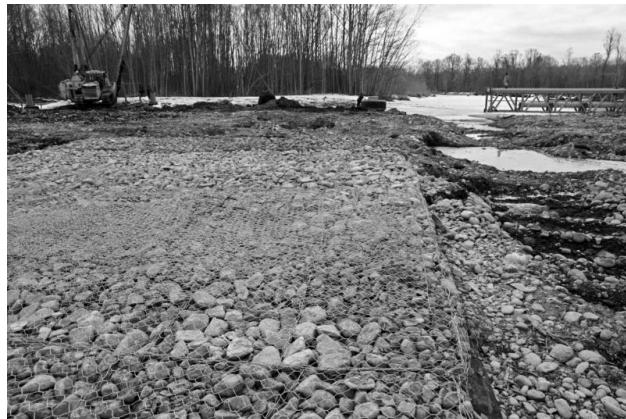
Рис. 11. Габионы, размещённые на льду (в русле) второстепенной пойменной протоки р. Авачи в центральной части долины в створе перехода 2 ниток ППМГ. На заднем плане – демонтированные конструкции ВПМГ основной нитки
(фото 27.04.2012 г.)

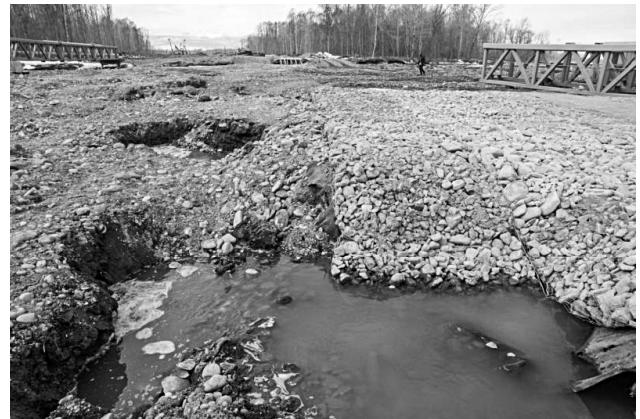
Рис. 12. Габионы, размещённые на льду протоки р. Авачи в центральной части долины (с частичным провалом в русло после распавления льда) в створе ППМГ. На заднем плане – демонтированные конструкции ВПМГ
(фото 27.04.2012 г.)

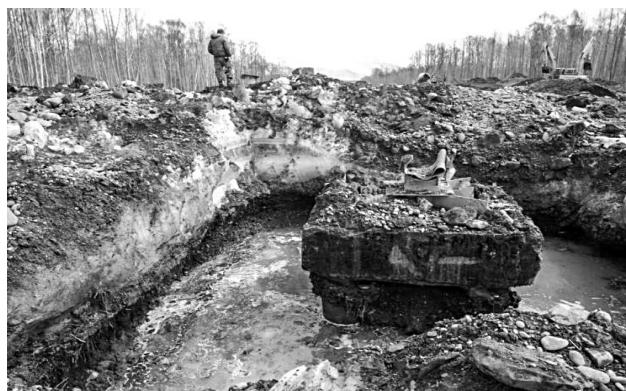
Рис. 13. Котлован вокруг эстакадной опоры ВПМГ на свайном фундаменте перед её демонтажем (западная часть долины р. Авачи). По периметру котлована – наледь высотой 2 м, в которую к концу зимы вмёрз трубопровод ВПМГ (фото 27.04.2012 г.)

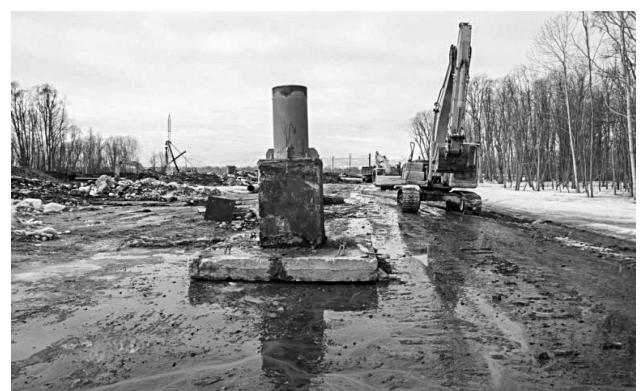
Рис. 14. Демонтированная эстакадная опора ВПМГ на столбчатом фундаменте, извлечённая из-подо льда (наледи) в западной части долины р. Авачи
(фото 27.04.2012 г.)

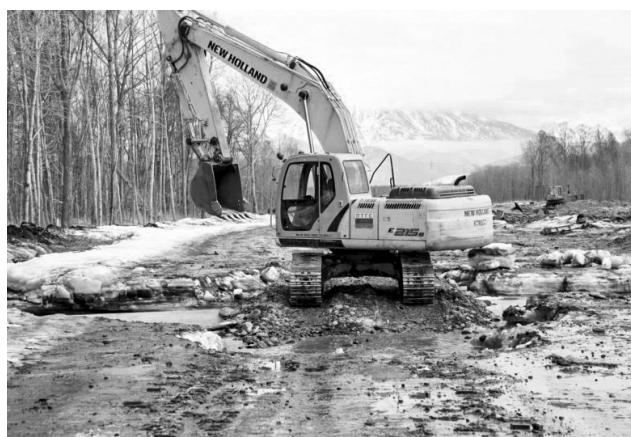
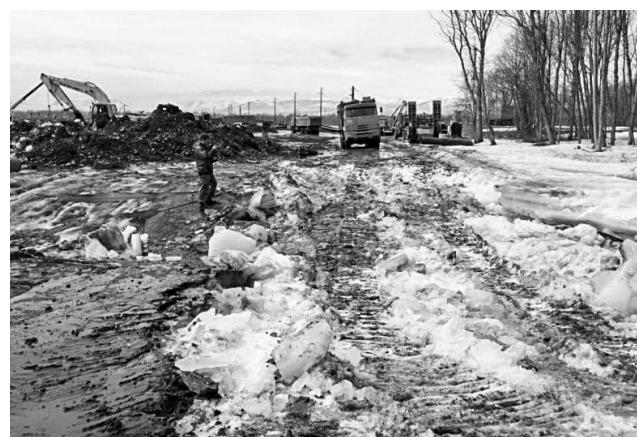
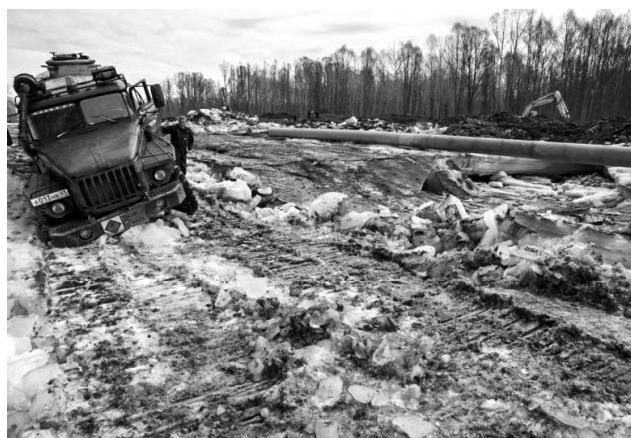
Рис. 15. Переезд вброд через русло второстепенной протоки в западной части долины р. Авачи с размещением в русле насыпей грунта и обрезков демонтированного трубопровода ВПМГ (фото 27.04.2012 г.)

Рис. 16. Принудительно разрушенная экскаватором ледовая переправа через русло второстепенной пойменной протоки в западной части долины р. Авачи. Дальнейшие переезды техники через протоку осуществлялись вброд (фото 27.04.2012 г.)

Рис. 17. Топливозаправщик, застрявший в расколотом льду разрушенной экскаватором ледовой переправы через русло второстепенной пойменной протоки в западной части долины р. Авачи (фото 27.04.2012 г.)

осуществлялись вброд (рис. 15–17). Часть демонтированных труб была смешена с трассы паводком и оказалась на дне [Дмитриев, 2012].

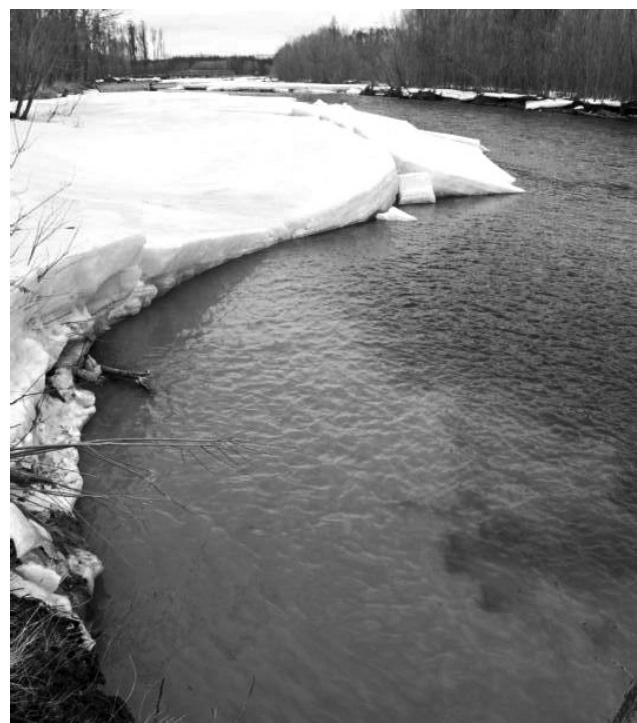
Рис. 18. Шлейф мутной воды в русле главной пойменной протоки р. Авачи ниже устья второстепенной пойменной протоки (рис. 35, 40–44) в 450 м ниже открытой траншеи ППМГ. Устье протоки перекрыто наледью высотой около 0,5 м (фото 27.04.2012 г.)

Фактические данные инструментальных измерений шлейфов мутности (рис. 18) в многорукавном русле р. Авачи в апреле 2012 г., т. е. в активную фазу земляных ра-

бот, показали, что при строительстве траншейного перехода глубиной 3,5–4,0 м рассчитанные на стадии ОВОС значения концентраций взвешенных наносов оказались заниженными: по второстепенным пойменным протокам шириной 11–30 м – приблизительно от 4 до 9 раз (фактически 206 и 291 мг/л против расчётных 53 и 30 мг/л), по руслу наиболее крупной пойменной протоки р. Авачи шириной 31,89 м расчётные значения концентраций взвешенных наносов оказались заниженными примерно в 1,5 раза (фактически 14,2 мг/л против расчётных 9,8 мг/л).

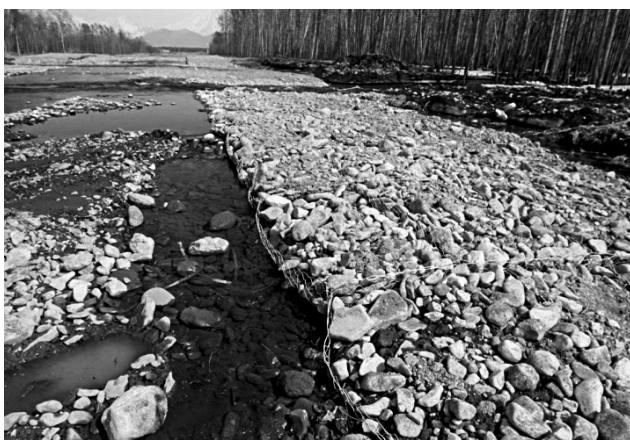
Рис. 19. Габионы в створе основной нитки. В результате нарушения естественного продольного профиля двух правобережных второстепенных проток и плавновысотных отметок прилежащих участков поймы после реконструкции перехода МГ образовались искусственные гидрологические ловушки для молоди лососей, в которых после снижения уровня воды в реке происходила их гибель (фото 16.05.2012 г., начало весенне-летнего половодья)

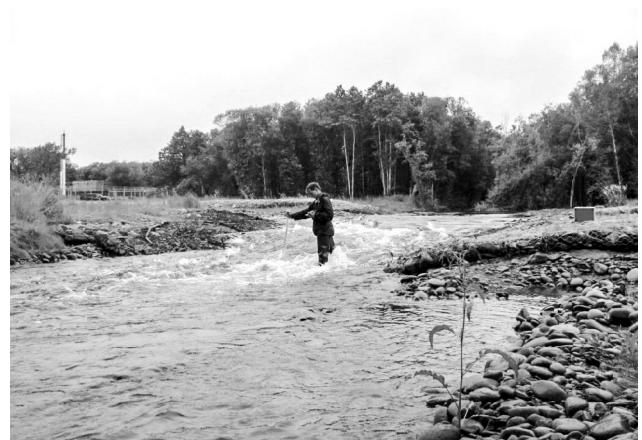
Следует отметить, что валик обратной засыпки в русле над непроектным траншейным переходом основной нитки, построенный в 2010 г., был в 2012 г. поднят на ещё более высокие отметки, что в совокупности с действием габионов усилило негативное влияние паводковых вод на переход и прилежащие участки поймы и русла (рис. 19–26). Даже в меженный период (август 2012 г.) скорость течения на искусственных быстротоках достигала 3,5 м/с. В половодье скорость течения, предположительно, могла достигать 5 м/с и выше (рис. 20, 24–26).

Рис. 20. Измерение скорости потока в русле одной из двух второстепенных пойменных проток р. Авачи через 4 мес. после завершения строительства ППМГ (реконструкции перехода МГ в траншее): в центре снимка – значительный искусственный перекат в створе габионов над валиками обратной засыпки, на заднем плане слева – блок-контейнер энергоснабжения кранового узла (фото 13.08.2012 г.)

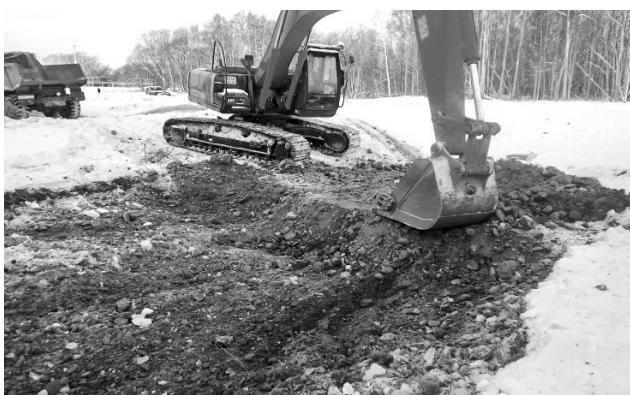
Рис. 21. Демонтаж ранее уложенных габионов в руслах второстепенных пойменных проток р. Авачи по иску природоохранного прокурора (фото декабрь 2012 г.). Экскаватор разравнивает грунт валика обратной засыпки для последующей вторичной укладки габионов над ним

По иску № 7-08-02-2012 от 23.10.2012 г. Камчатского межрайонного природоохранного прокурора восстановление естественного продольного профиля русел нарушен-

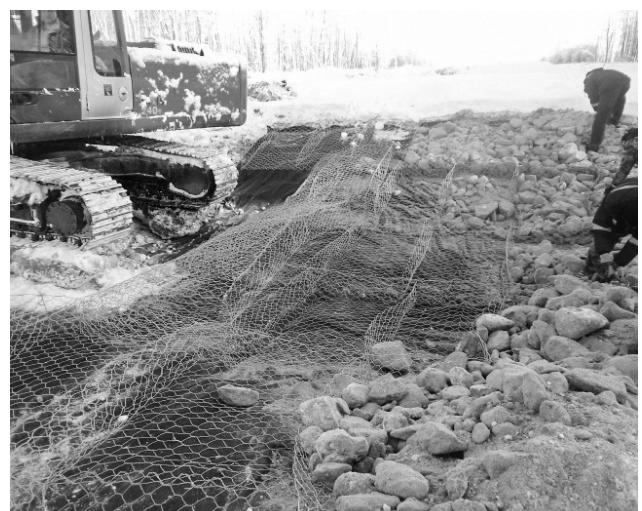
Рис. 22. Повторная укладка габионов, декабрь 2012 г.

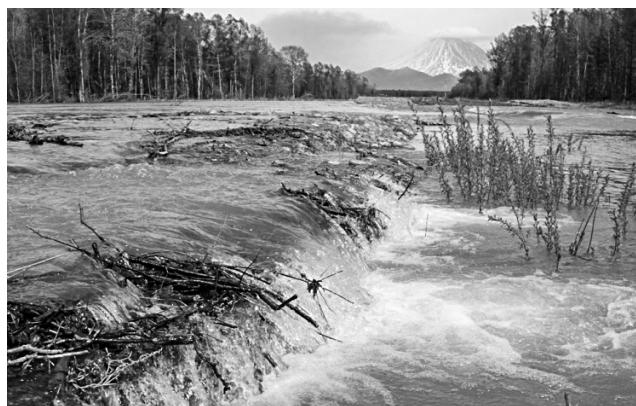
После завершения работ по реконструкции перехода с мая 2012 г. по февраль 2013 г. выполнялись работы по укреплению берегов и русел, в ходе которых были использованы габионные сетчатые изделия (ГСИ, матрасы Рено). Данные ГСИ, сооружённые в мае 2012 г. силами проектно-строительной организации ООО «ИВА» в руслах и на берегах правобережных пойменных проток р. Авачи, установлены с нарушением естественного продольного профиля водотока и функционируют в его русле как искусственное препятствие, приводящее к локальному – на участке перехода – изменению гидрологического режима р. Авачи (рис. 19–20). ГСИ является переливной дамбой,озведённой в створе обратной засыпки над траншеями основной и резервной нитки ППМГ, с возвышением над естественными отметками дна водотоков от 0,3 м до 1,0 м (рис. 23).

Рис. 23. Через год после реконструкции (фото 06.06.2013 г.). Даже после зимнего (декабрь 2012 г.) удаления части грунта из валиков обратной засыпки и углубления габионов в руслах ГТС в половодье продолжает функционировать как переливная дамба-перекат

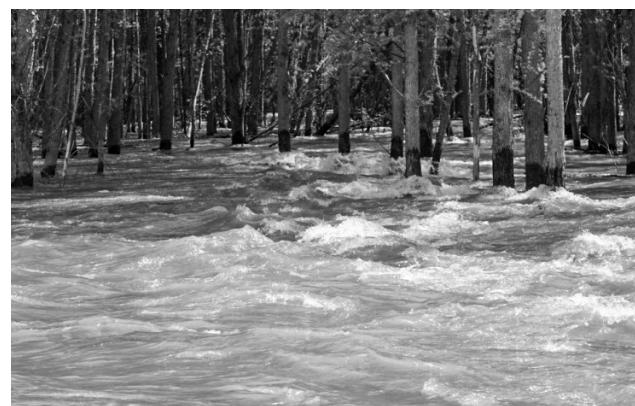
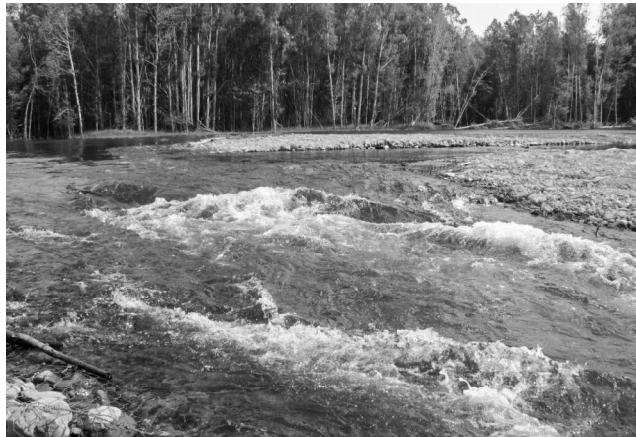
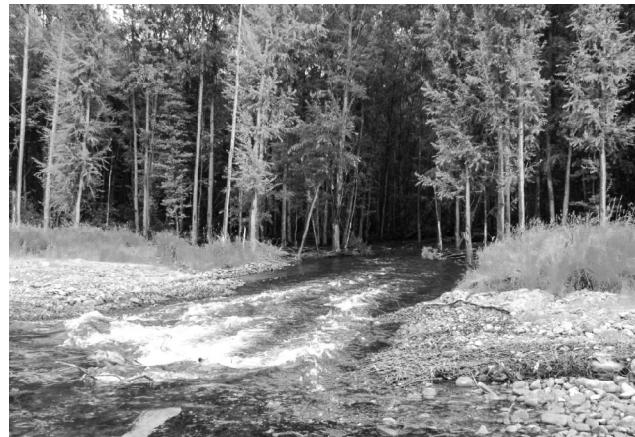
Рис. 24. Направленный габионами сброс воды с участка русла, укреплённого габионами, на низкую пойму (пойменный чозениевый лес) ниже перехода МГ активизирует размыв правого берега протоки (фото 06.06.2013 г.)

Рис. 25. Быстроток – направленный габионами сброс воды с участка русла, укреплённого габионами, ниже створа ППМГ активизирует регрессивную эрозию (фото 20.06.2012 г.)

Рис. 26. Направленный габионами сброс воды с участка русла, укреплённого габионами, с активизацией глубинного размыва (регрессивная эрозия) ниже перехода МГ (фото 13.08.2012 г.)

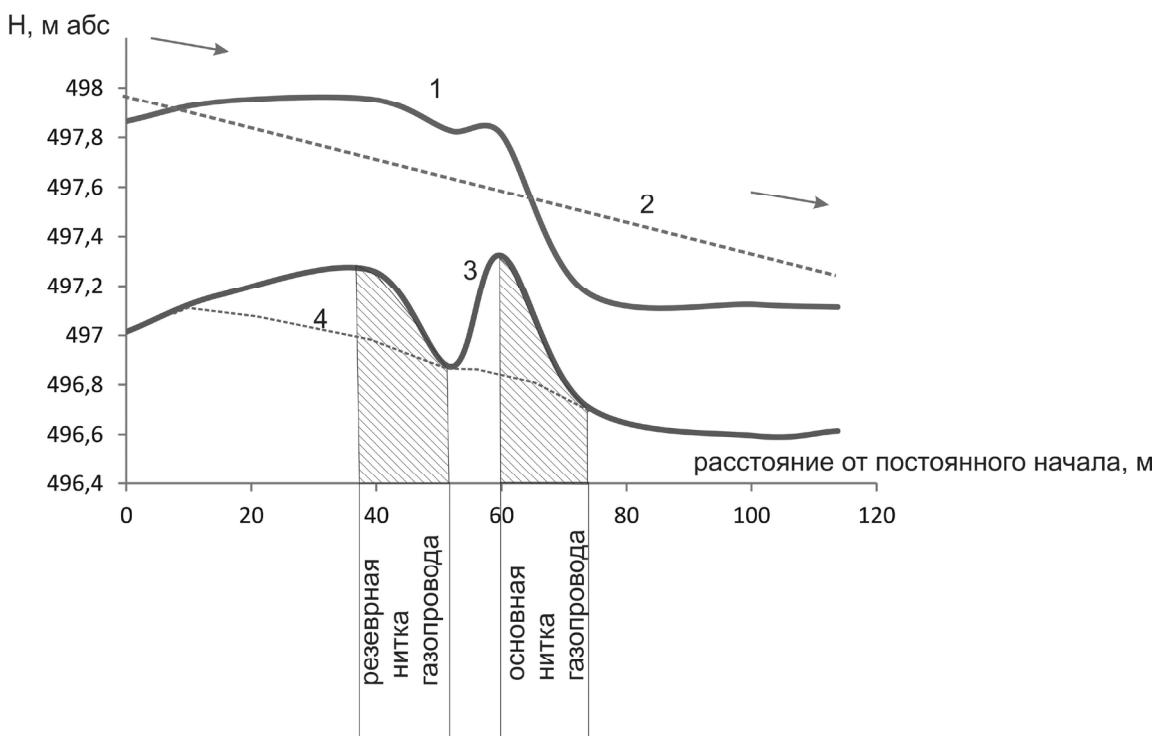
зультате чего нарушен естественный русловой продольный профиль обеих проток (рис. 27, 28). Техногенные нарушения в створе укрепления габионными сетчатыми изделиями выразились не только в образовании в руслах искусственных порогов (переливных дамб), но и в возрастании уклонов водной поверхности и перепада глубин рассматриваемых участков русел по сравнению с естественными: в первой (от правого берега) протоке – с 6 до 40 и с 6 до 47 %, соответственно; во второй про-

токе (от правого берега) – с 13 до 86 и с 6 до 40 %, соответственно. Таким образом, в обеих протоках уклоны русла превышены по сравнению с естественными в 6-7 раз, а разница абсолютных естественных отметок дна и верха габионных сетчатых изделий, уложенных в русло, составляет не менее 0,5-0,6 м.

Рис. 27. Продольный профиль водной поверхности и линии наибольших глубин русла первой (от пос. Сев. Коряки) правобережной пойменной протоки р. Авачи. Профиль водной поверхности: 1 – по состоянию на 29.07.2012 г. (после завершения строительства и реконструкции перехода МГ); 2 – естественный до 2010 г. (до начала строительства перехода МГ). Профиль линии наибольших глубин: 3 – по состоянию на 29.07.2012 г. (после завершения строительства и реконструкции перехода МГ); 4 – естественный до 2010 г. (до начала строительства перехода МГ)

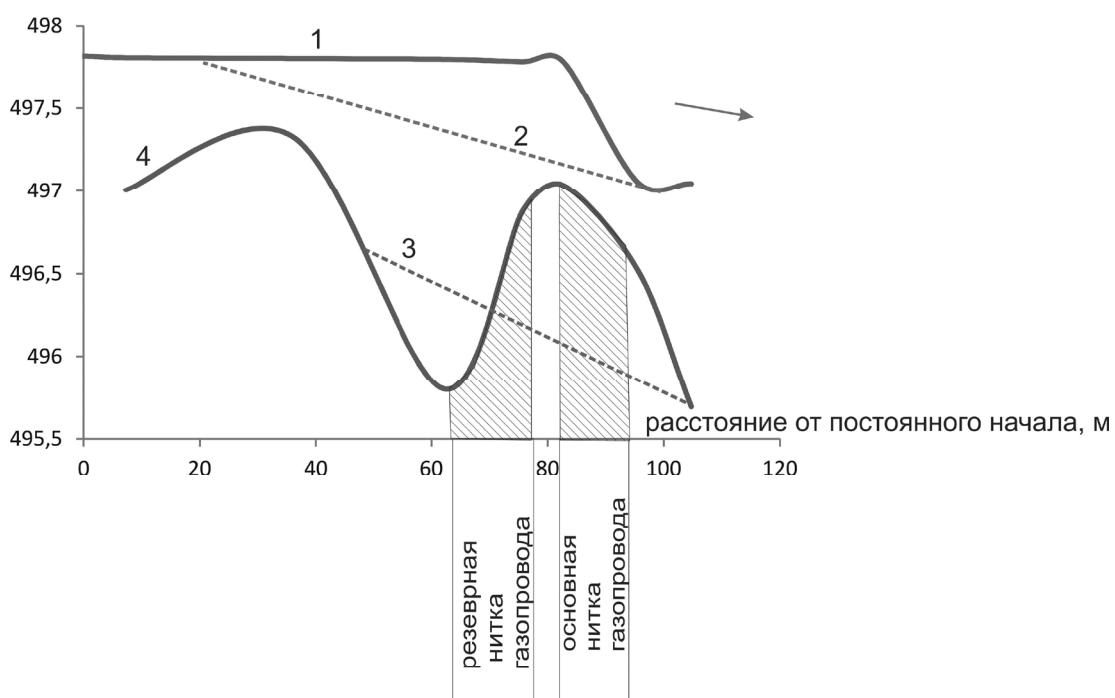
Рис. 28. Продольный профиль водной поверхности и линии наибольших глубин русла второй правобережной пойменной протоки р. Авачи. Профиль водной поверхности: 1 – по состоянию на 29.07.2012 г. (после завершения строительства и реконструкции перехода МГ); 2 – естественный до 2010 г. (до начала строительства перехода МГ). Профиль линии наибольших глубин: 3 – естественный до 2010 г. (до начала строительства перехода МГ); 4 – по состоянию на 29.07.2012 г. (после завершения строительства и реконструкции перехода МГ)
